# Vestibyylin kattomaalauksen tutkimus ja konservointisuunnitelma

Bruno Tuukkasen koristemaalaukset

Metropolia Ammattikorkeakoulu

Opinnäytetyö

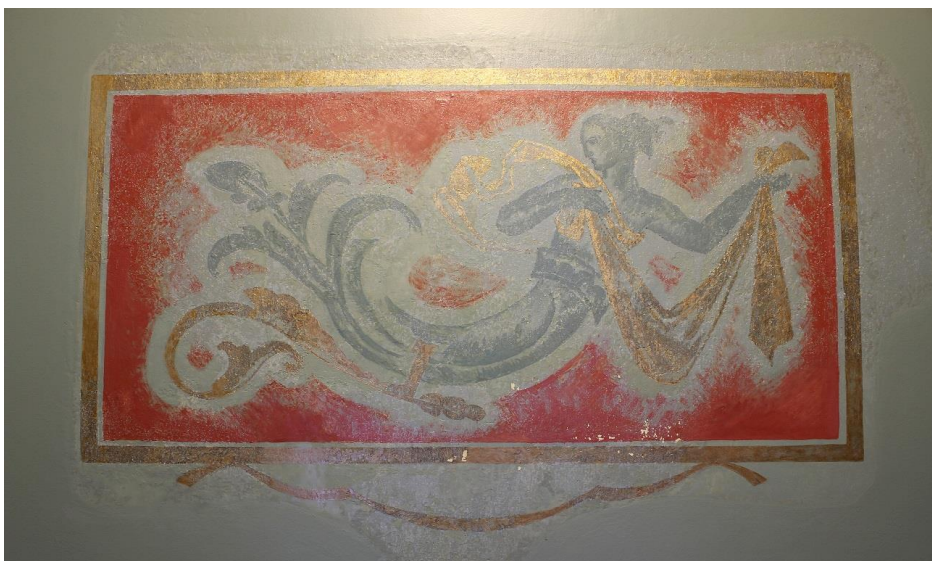
Myös sivuporrashuoneissa on esiin otettuja konservoituja koristeita seinillä (kuva 6). Sivuporrashuoneiden koristemaalauksien kunto vaihtelee hyvästä erittäin hilseilevään maalipintaan.

*Kuva 6. E-porrashuoneen seinämaalaus.*

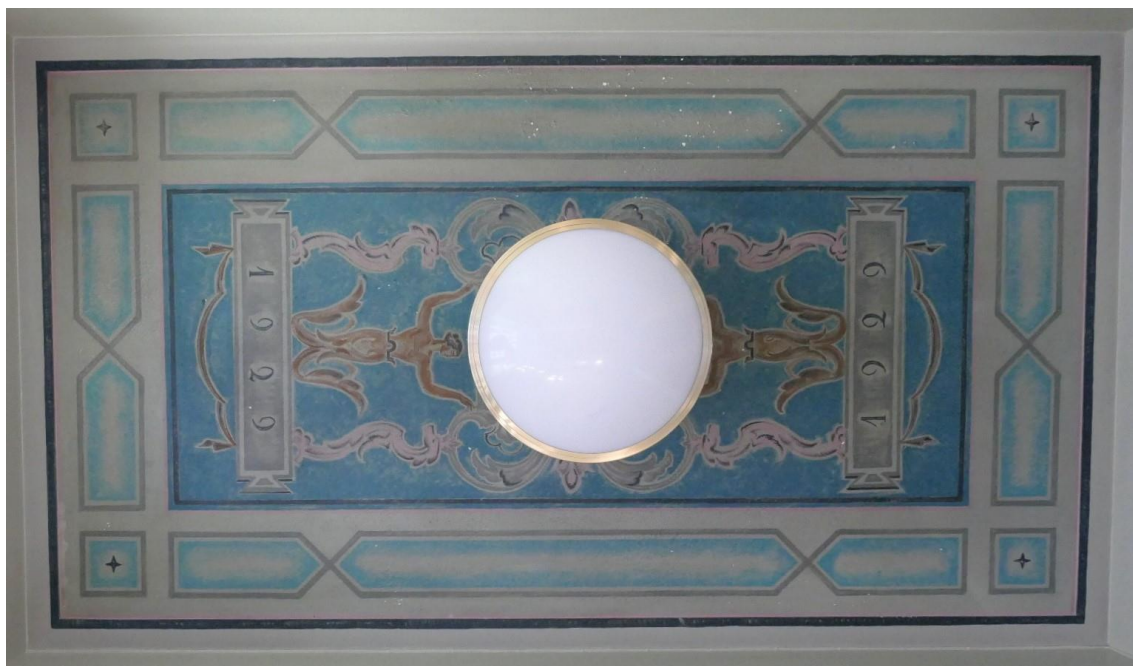
*Kuva 7. B-porrashuoneen vestibyylin kattomaalaus.*

B-porrashuoneen vestibyylin kattomaalaus on tehty öljypohjaisella maalilla kevyesti silotetulle laastipinnalle ja on alkuperäinen, maalattu oletettavasti vuonna 1931 (kuva 7). Maalauksessa näkyy Tuukkaselle tyypilliset selkeät siveltimenjäljet. Suorakulmaisen maalauksen molemmissa päissä on toistensa peilikuvina pyrstölliset ihmishahmot, joiden kummallakin puolella sijaitsee griipit, eli tyylitellyt leijonafiguurit. Ihmishahmon alapuolella on kehystettynä rakennuksen valmistumisen vuosiluku 1929, jonka alla laskosnauhat. Katon keskiosassa on koristeellisia kuvioita. Kattomaalauksen reunoja kiertää kasettimaiset kehyskoristelut, joiden kulmaneliöihin on maalattu tähdet. Maalaus on upotettu pari senttimetriä korkeammalle kuin maalausta kehystävät reunat. Keskellä kattomaalausta on pyöreä valaisin. Maalauksen koko on noin 2 x 3,6 metriä.

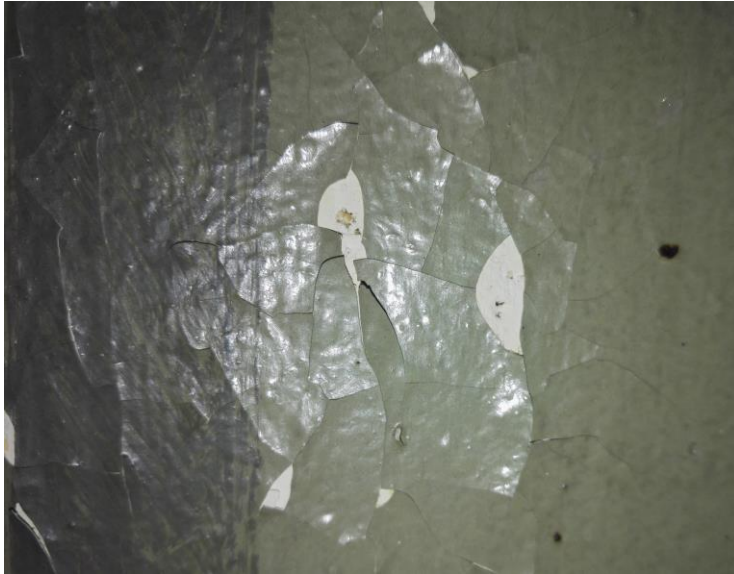
*Kuva 8. Maalin alla näkyvä valkoinen silotekerros.*

Maalauksen alla on laastin päälle ohuesti levitetty valkoinen silote (kuva 8). Silotteen paksuutta tutkittiin isolla neulalla, joka painettiin kiinni silotteeseen. Neula upposi pari milliiä, kunnes vastaan tuli kovempi laastipinta. Laastin karkeus näkyy myös paikoitellen silotteen alta. Pinnassa ei näy halkeamia eikä pinta roiku mistään kohtaa. Kattopinnasta etsittiin kopoalueita kevyesti rystysellä koputtelemalla; laastin alla oleva ilmatasku antaisi koputukseen ontton äänen. Lopputuloksena kopoalueita ei löytynyt, joten voidaan olettaa laastin olevan suhteellisen hyvässä kunnossa.

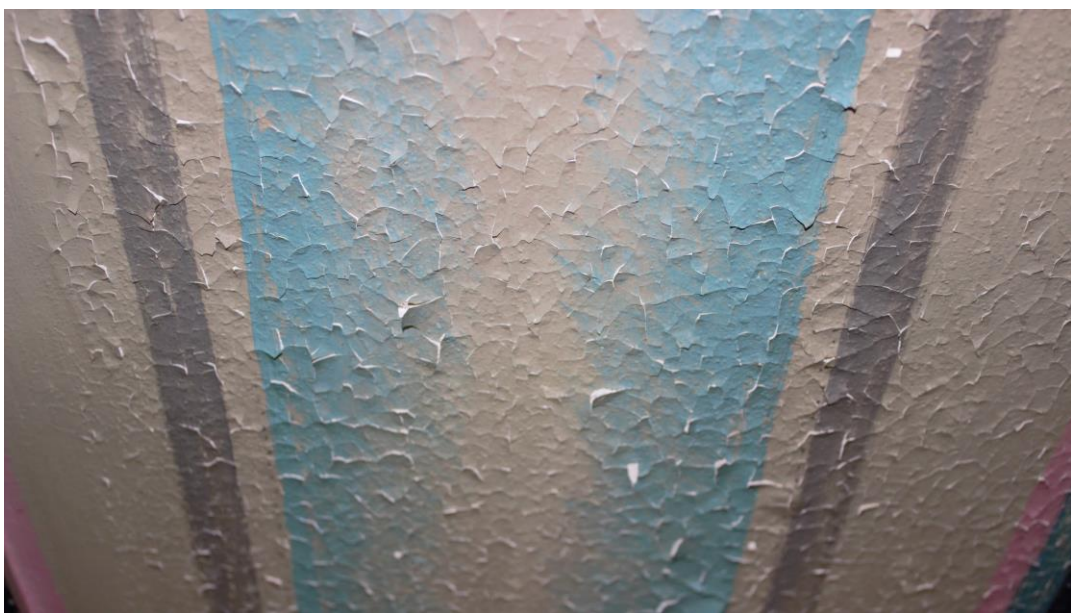
Maalipinnan yleisilme on lattialta käsin tarkasteltaessa yhtenäinen, pinnan hilseily käy paremmin ilmi sivuvalossa. Lähempää tutkittaessa maalauksen huono kunto paljastuu. Alkuperäinen maalipinta on patinoitunut ja tasaisesti likaantunut, sillä katto on alttiina kadulta kulkeutuvalla ilmansaasteelle. Pinta on lähes kauttaaltaan erittäin voimakkaasti krakeloitunut (kuva 9) ja paikoitellen maalipinta on irronnut ja pudonnut kokonaan. Näitä puutosalueita ei kuitenkaan ole krakeloitumisen laajuuteen nähden kovinkaan useita.

*Kuva 9. Voimakkaasti hilseilevää maalipintaa.*

Tehtaankatu 11:n maalipinnat ovat alttiina ilmankosteuden ja lämpötilan vaihteluille vuodenaikojen mukaan. Lisäksi vestibyyllissä sijaitseva patteri voi vaikuttaa ilman kuivuuteen. Voimakkaat vaihtelut ilmankosteudessa ja lämpötilassa edesauttavat maalikalvon hilseilyä ja irtoamista laastista, sillä maalin ja laastin sisältämät orgaaniset ja epäorgaaniset ainesosat eroavat toisistaan lämpölaajenemisen suhteen (Agrawal & Pathak 2001, 62). Kova maalipinta ja alla sijaitseva pehmeämpi silotekerros elävät ja sitovat kosteutta eri tavalla. Jotta lämpötila- ja kosteuserojen vaihtelusta saisi luotettavaa dataa, tulisi tilaan sijoittaa olosuhdemittari ja tarkkailla muutoksia pidemmällä aikavälillä.

Maalauksessa on todennäköisesti tapahtunut myös sideaineen haihtumista maalin ikääntymisen myötä. Lisäksi, mikäli silotetta ei ole pohjustettu ennen varsinaista öljymaalilla tehtyä koristemaalausta, on mahdollista, että maalauksen sideaine on imeytynyt silotteeseen. Tällainen joustamaton maalipinta ei sopeudu hyvin olosuhdemuutoksiin, vaan krakeloituu helposti. (Räsänen 2018.)

Myös ennaltaehkäisevään konservointiin tulisi kiinnittää huomiota. Vestibyylin ilmankosteuden ja lämpötilan vaihteluita olisi hyvä tarkkailla pitkällä aikavälillä olosuhdemittareiden avulla. Kattomaalauksille tulisi mahdollisuuksien mukaan luoda sopivat olosuhteet ja minimoida vaurioittavien tekijöiden vaikutus. Porrashuoneissa on onneksi ensimmäisenä niin kutsuttu tuulikaappi ja heiluriovet, jotka hieman hillitsevät ulkona vallitsevien olosuhteiden pääsyä sisätiloihin.

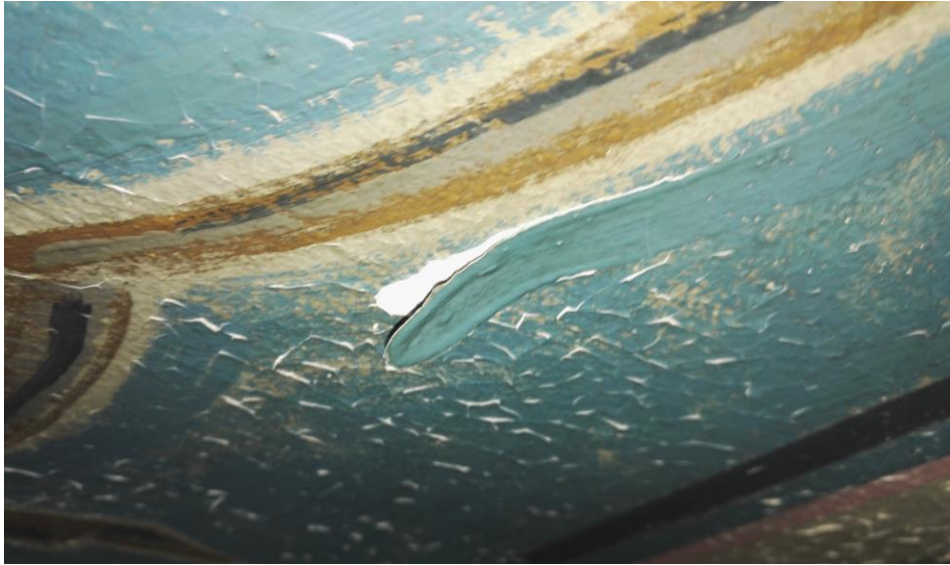
Maalipinnan irtoaminen vaikuttaa olevan voimakkainta kohdissa, joissa maalikerros on paksumpi (kuva 10).

*Kuva 10. Irronnutta paksua maalikerrosta.*

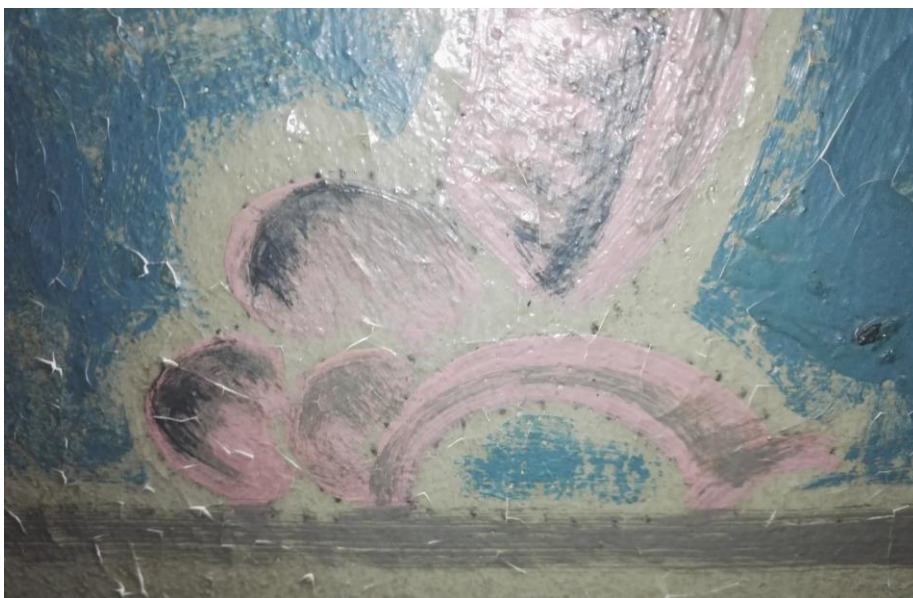
Maalauksen kuviointien alla näkyy pumpsauksen ja luonnosvaiheessa tehtyjen äärivii-vojen jälkiä (kuva 11). Maalauksessa ei vaikuta olevan myöhempiä retusointeja tai päällemaalauksia.

*Kuva 11. Pumpsauksesta jääneitä jälkiä.*

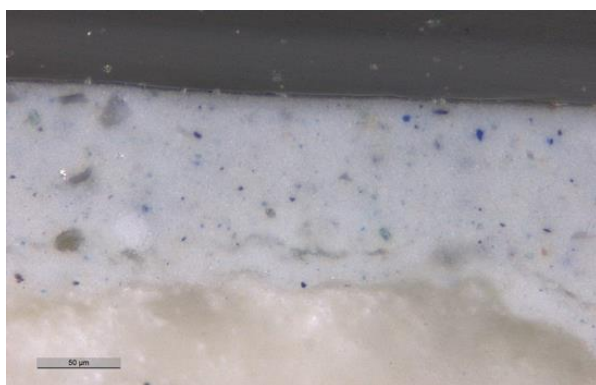
Molemmissa näytteissä näkyy selkeästi yksittäiset maalikerrokset. Ruskeanharmaan taustaväriin poikkileikkauksessa näkyy silotteen ja vaalean maalikerroksen välissä jokin ohuehko kerros. Lisäksi pinnalla näyttäisi olevan jokin ohut pintakerros (kuva 12).

*Kuva 12. Ruskeanharmaan taustaväriin poikkileikkausnäyte (200x suurennos).*

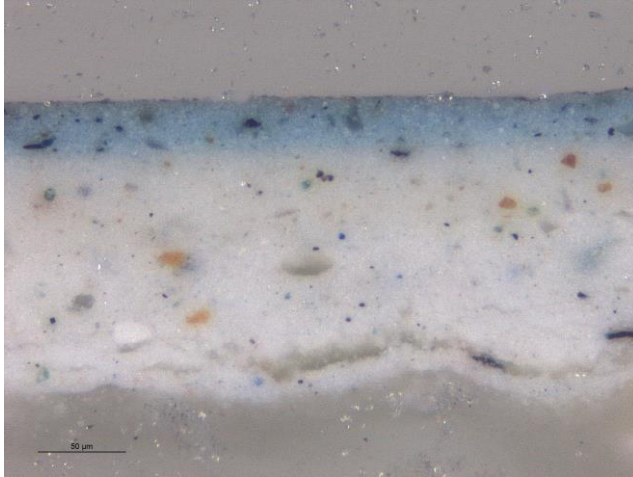
Sinisen maalin poikkileikkauksessa on taustaväriin lisäksi yksi sininen ohut maalikerros (kuva 13). Myös sinisen maalin näytteessä näkyy silotteen ja taustaväriin välinen ohuehko kerros ja päällimmäinen pintakerros.

*Kuva 13. Sinisen maalin poikkileikkausnäyte (200x suurennos).*

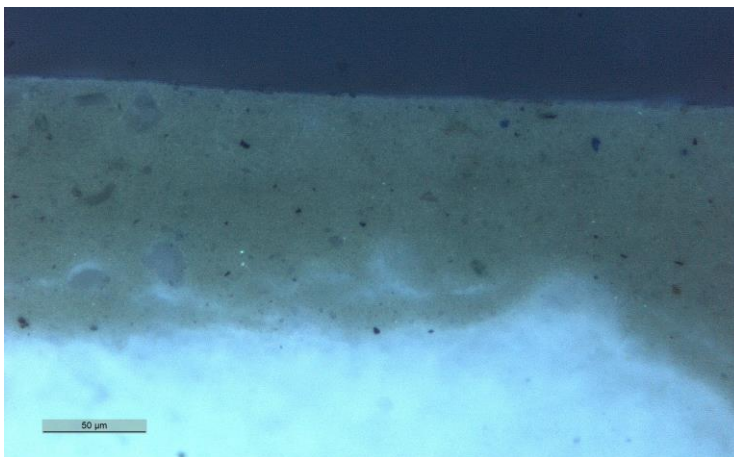
Ruskeanharmaan taustaväriin poikkileikkausnäytteen UV-valokuvassa (kuva 14) näkyy erittäin ohut kevyesti fluorisoiva kerros pinnalla.

*Kuva 14. Ruskeanharmaan taustaväriin UV-valokuva (200x suurennos).*

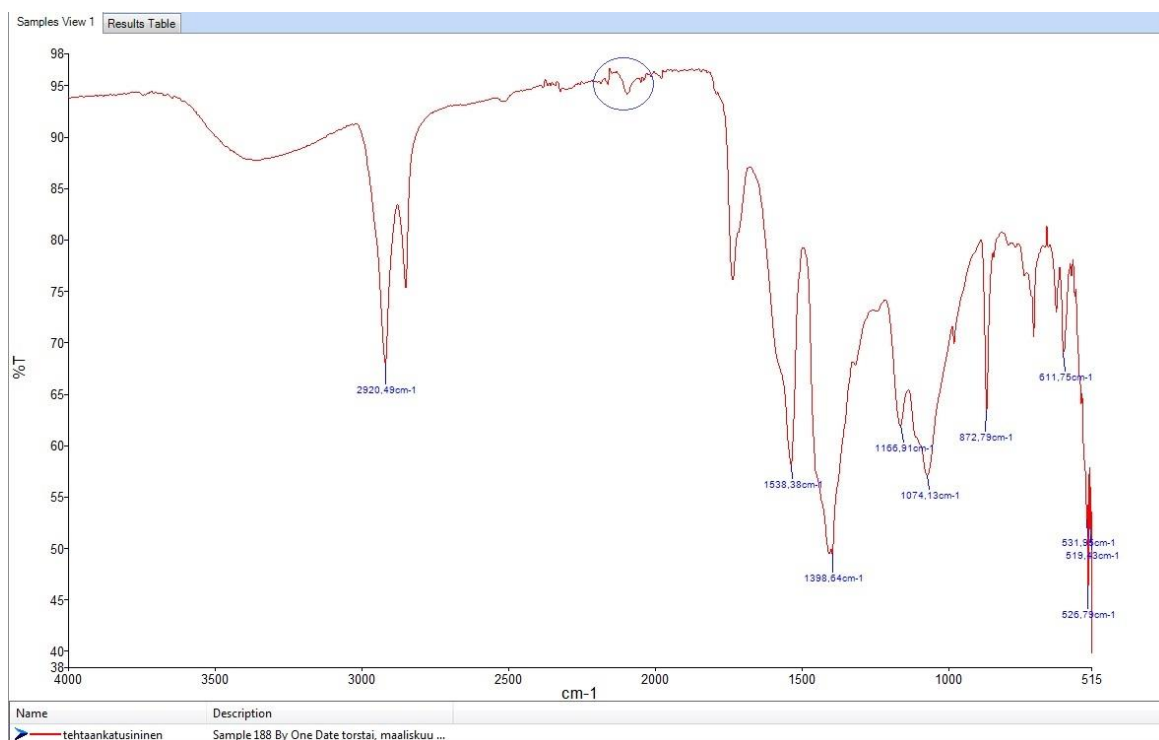
Kuva 15. Tummansinisen näytteen spektri.

Maalinäytteistä otetuissa IR-spektreissä on viitteitä öljyyn: hiilivetypiekit spektrin alueilla  $2920,49\text{cm}^{-1}$  ja  $2851,34\text{cm}^{-1}$  sekä karbonyylipeikki kohdassa  $1737,70\text{cm}^{-1}$  (kuva 15) (Derrick, Landry, Stulick 1999, 102). Vaikka käyrässä on selviä viitteitä öljysideaineeseen, spektri kuvaa monimutkaista seosta. Myös potentiaalinen pintakäsittely voi vaikuttaa spektriin. Tummansinisen maalin spektristä on myös luettavissa preussinsiniseen viittaava syanaattipeikki (ympyröity kuvassa) alueella  $2097,55\text{cm}^{-1}$  (kuva 15) (Derrick, Landry, Stulick 1999, 198).

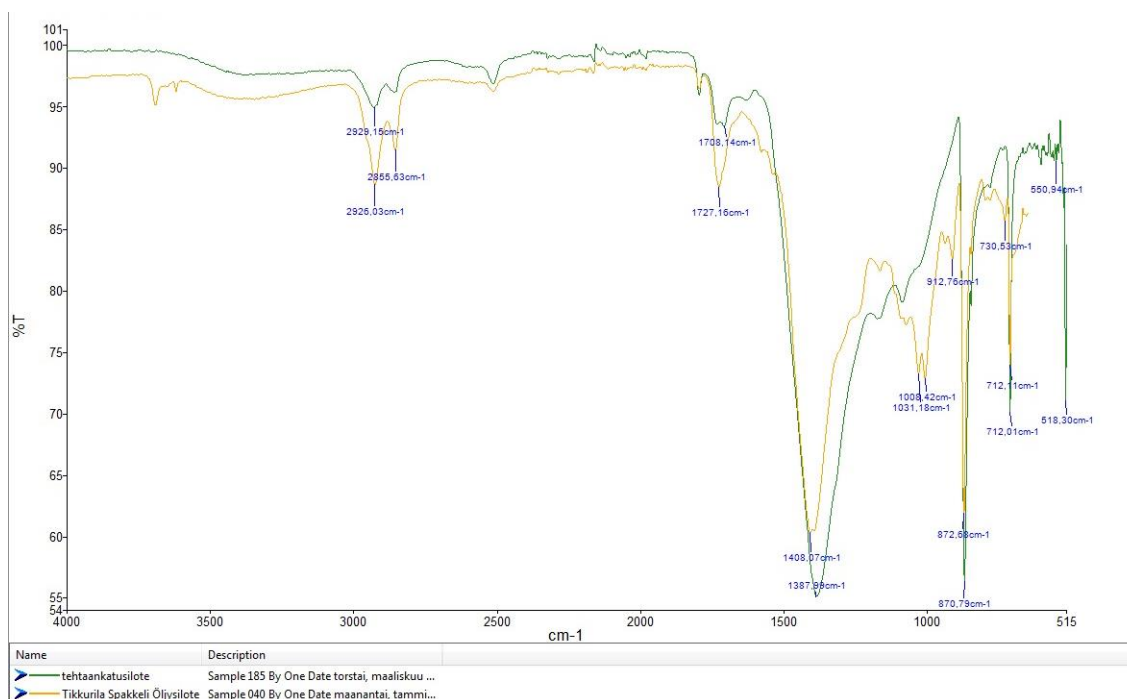
Kuva 16. Silotteesta otettu spektri verrattuna Tikkurilan öljysilotten spektriin.

Maalinäytteiden spektrejä verrattiin myös joihinkin tietokannassa oleviin vertailuspektreihin. Silotteesta otettu näyte vertautuu erittäin hyvin öljysilotten spektriin (kuva 16). Vertailuspektri on otettu Tikkurilan öljysilotteesta.

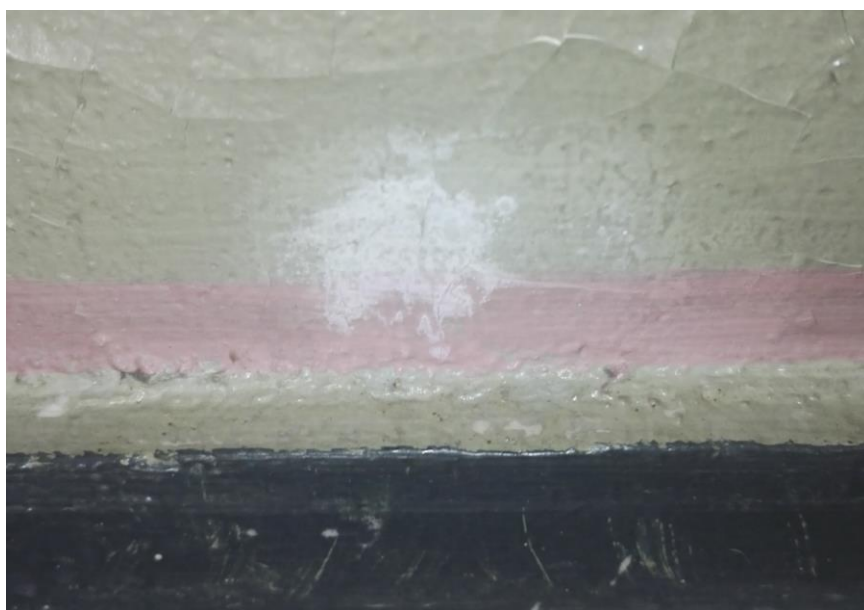
Maalinkiinnityksen jälkeen ongelmaksi muodostui kuitenkin joissain kohdissa pinnalle muodostuva blanching -ilmiön maitomainen jälki (kuva 17). Jälkeä ei kuitenkaan tullut jokaisen testialueen kohdalle.

*Kuva 17. Maalinkiinnityksen jälkeen ilmestynyt maitomainen jälki.*

Maitomaisuus hävisi etanolilla pyyhittäessä. Pinnan muutokset viittaavat siihen, että maalipinnan päällä on jokin pintakäsittelykerros. Yleensä blanching -jälkiä ilmenee, kun kosteus tunkeutuu lakkakerroksen mikrokrakelyyriin ja muuttaa pinnan visuaalista ilmettä.

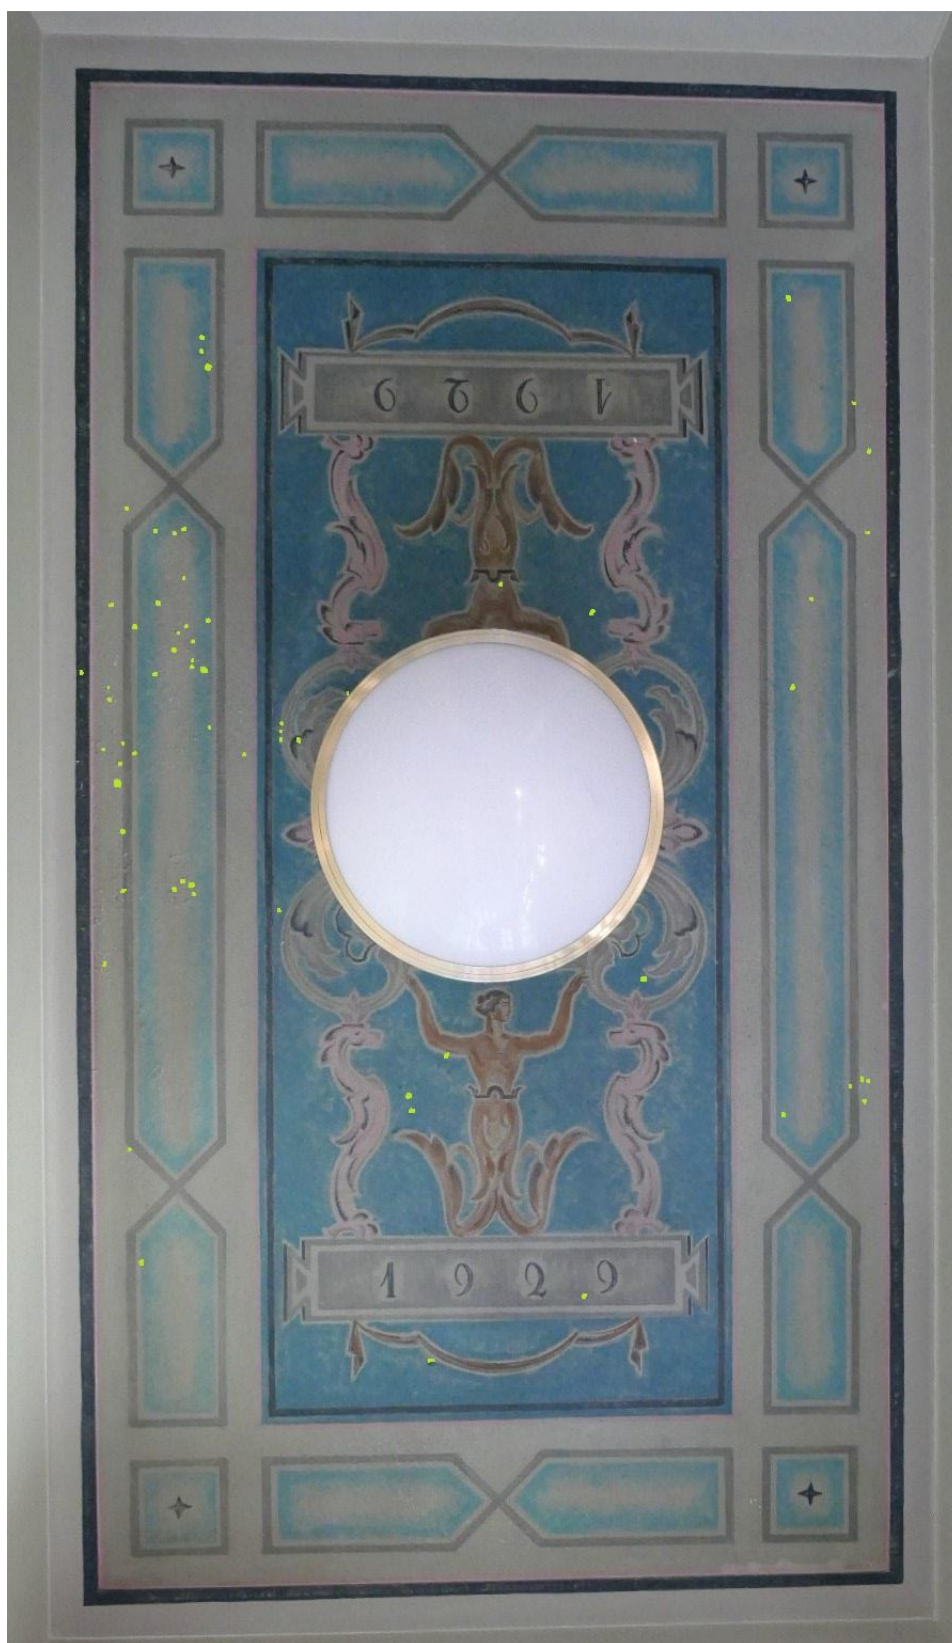
Vauriokartoituskuva

Opinnäytetyön kuntokartoitus on rajattu B-porrashuoneen vestibyylin kattomaalaukseen. Vauriot kaikissa pääporrashuoneiden kattomaalauksissa ovat samankaltaisia, vaikkakin vaurioiden laajuus vaihtelee. Vauriokartoitusta varten katto valokuvattiin ja tutkittiin silmä määräisesti sekä lattiatasolta että paikallisesti telineiltä käsin. Puuttuvista maalialueista tehtiin havainnollistava vauriokarttakuva (liite 2). Hilseileviä alueita ei merkitty vauriokarttaan, sillä ne kattavat lähes koko maalauksen.
